## NELAHOZEVES SVAHOVÉ DEFORMACE CHODNÍKU

*Název zprávy:* **Posouzení stability tělesa násypu a návrhu řešení**

Název stavby :	<b>III/24021-2 Nelahozeves, rekonstrukce mostu ev. Č. 24021-2</b>
Objekt :	SO 03 – prodloužení chodníku
Kraj :	Ústecký
Katastrální ú. :	Nelahozeves
Objednatel :	<b>AZ SANACE, a. s.</b> Pražská 53 400 01 Ústí nad Labem
Projektant :	<b>AZ Consult, spol. s r.o.</b> Klíšská 12 400 01 Ústí nad Labem
Vypracoval :	Štěpán Filip
Odp. projektant :	Ing. Martin Komín
Číslo zakázky :

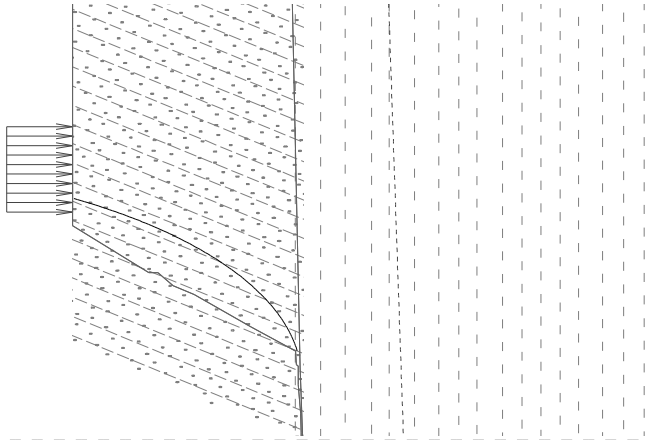
Ve fázi a) výpočtu byl posouzen výchozí stav, tj. před rekonstrukcí mostu:

Stupeň bezpečnosti =  $1,16 < 1,30$

**☒ Nevyhovuje!**

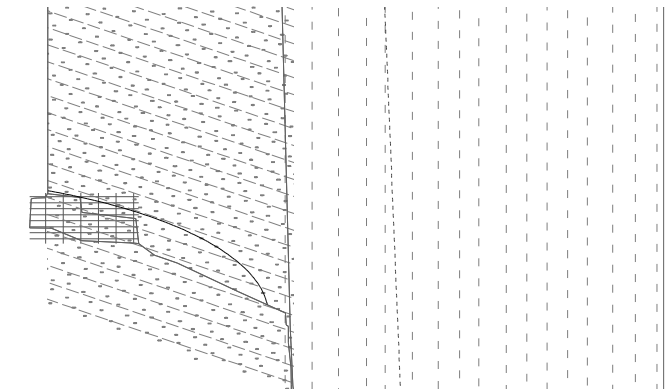
Ve fázi b) byl posuzován stav po vybudování vyztuženého násypu, zatěžovací stavy během stavby nebyly uvažovány.

Stupeň bezpečnosti =  $1,05 < 1,30$

**Nevyhovuje!**

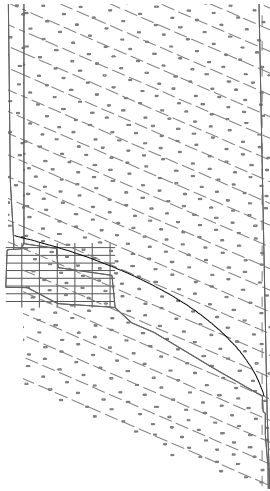
Ve fázi c) byl posouzen stávající stav po vybudování vyztuženého násypu s přitížením od dopravy

Stupeň bezpečnosti =  $0,99 < 1,30$

**Nevyhovuje!**

Stávající řešení založení chodníku je staticky nevyhovující stupeň bezpečnosti je menší než 1,00 (nestabilní) a bez celkové sanace může dojít ke kolapsu konstrukce. Pro sanaci byly navrženy a posouzeny 3 variantní řešení, které splňují stupeň bezpečnosti 1,30 dle normy ČSN 73 6133.
