Název akce: STUDIE REVITALIZACE A POSÍLENÍ REKREAČNÍHO POTENCIÁLU
Lokalita Lešany, p.č.40

Stupeň dokumentace: OVĚŘOVACÍ STUDIE

STÁVAJÍCÍ STAV, POPIS VEGETAČNÍCH PRVKŮ

FOTODOKUMENTACE STÁVAJÍCÍHO STAVU VEGETAČNÍCH PRVKŮ

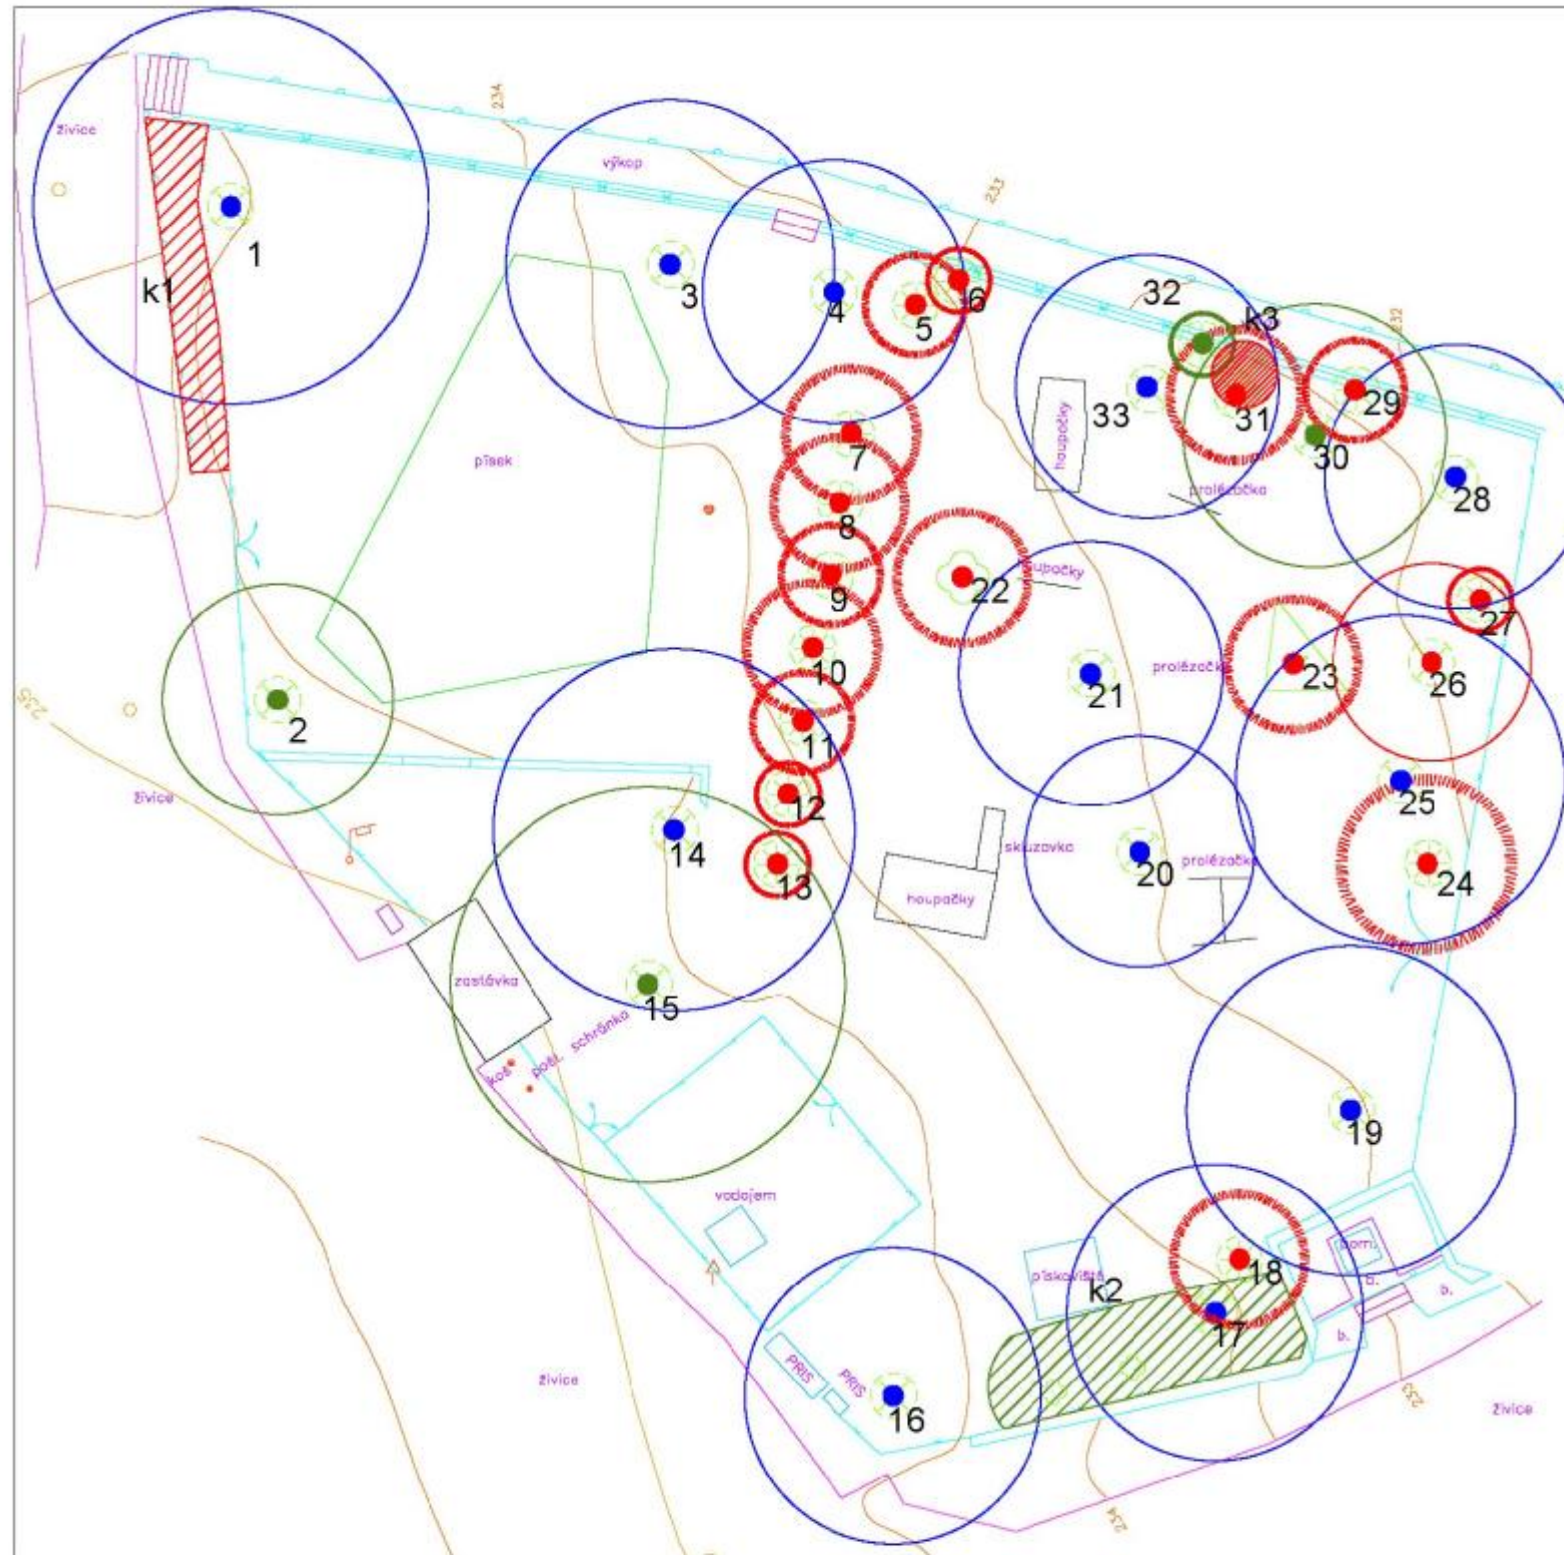
- Dřeviny jehličnaté/listnaté
- Dřeviny solitérní ponechané bez ošetření 4ks
- Dřeviny solitérní navržené k ošetření 12ks
- Dřeviny solitérní ke kácení 17ks
- Keře a keřové skupiny bez zásahu 26m²
- Keře a keřové skupiny k odstranění 18m²

S-RZ - Řez zdravotní
S-RLSP Lokální redukce směrem k překážce
S-RLLR - Lokální redukce z důvodu stabilizace
S-KPP - Postupné kácení s překážkou v dopadové ploše
BO - Bez ošetření
S-VDH - Instalace dynamické vazby v horní úrovni
PB-KZ - Konzervační ošetření dutin spočívající v jejich zastřešení
IS - Inženýrské sítě
KTS - Keřový tvar stromu

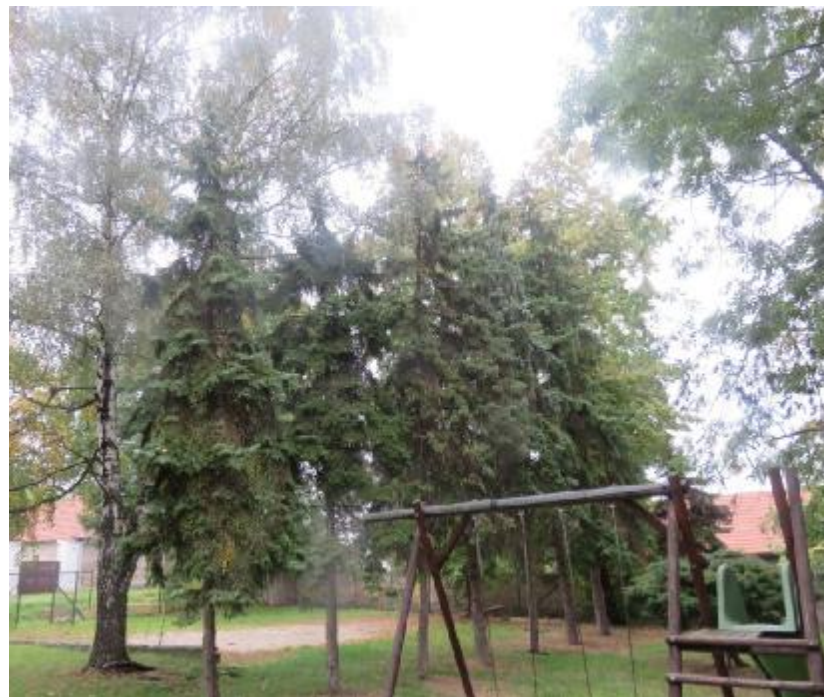
Kolizní zeleň

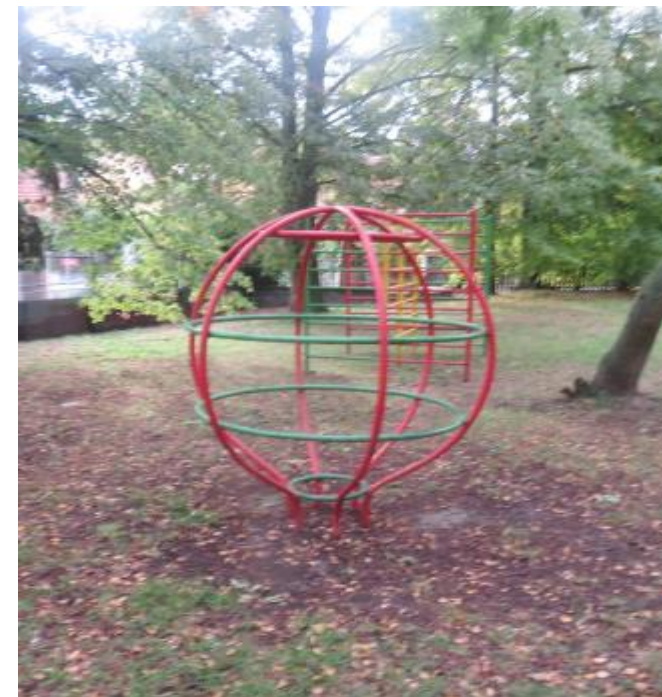
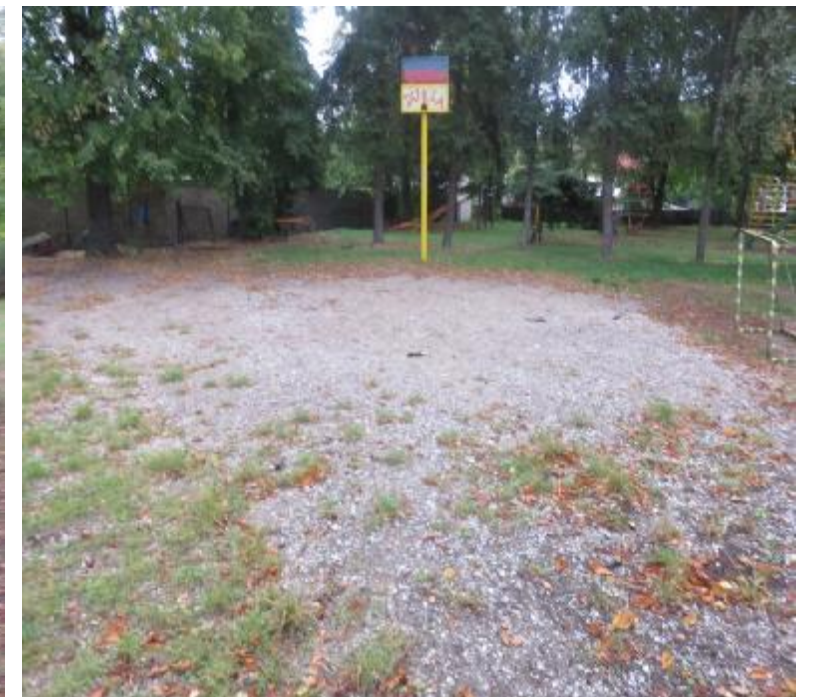
Dožilé herní prvky a plochy

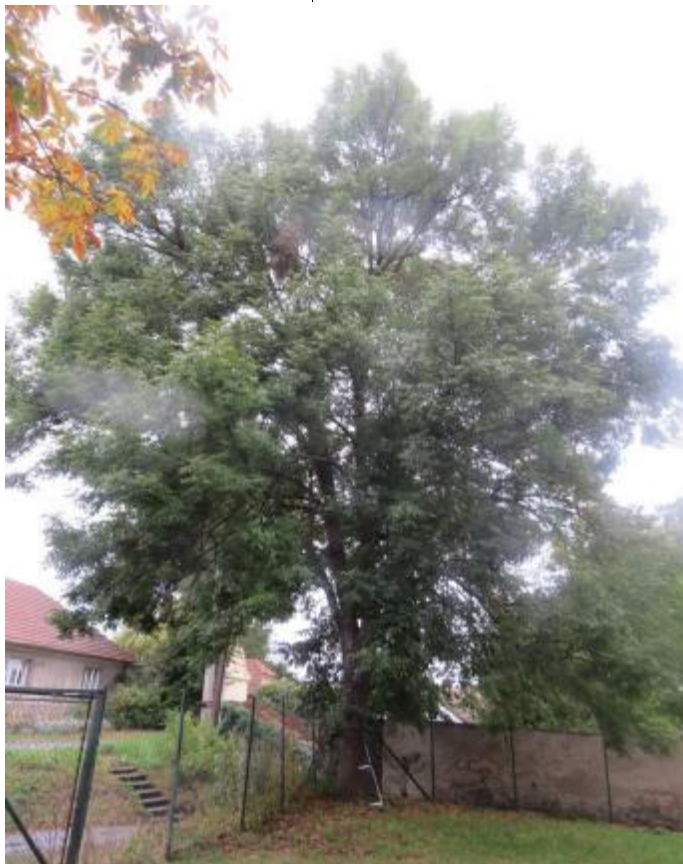
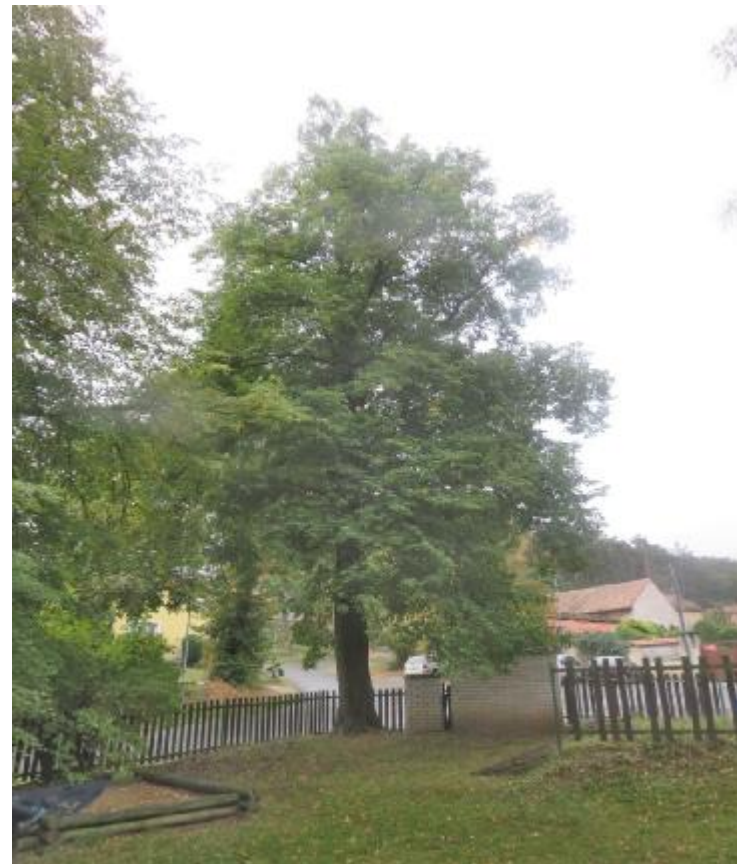
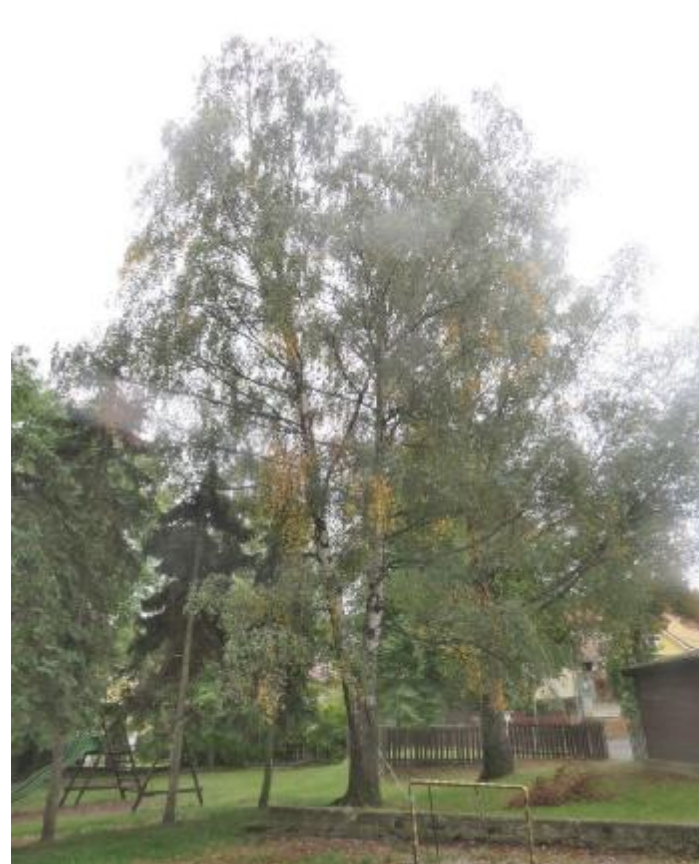
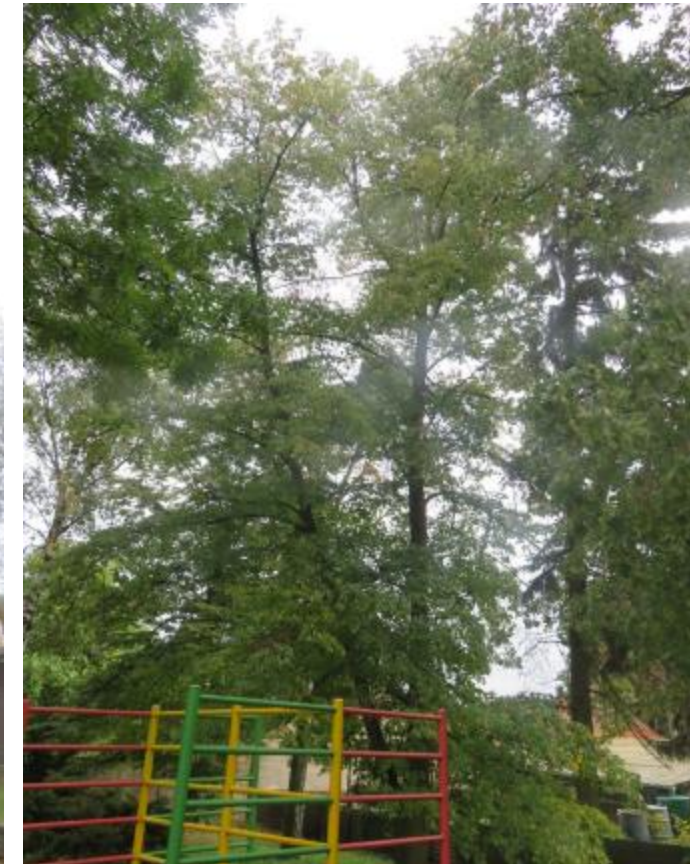
Vzrostlé perspektivní dřeviny k ponechání, ošetření a začlenění do navrhovaných úprav

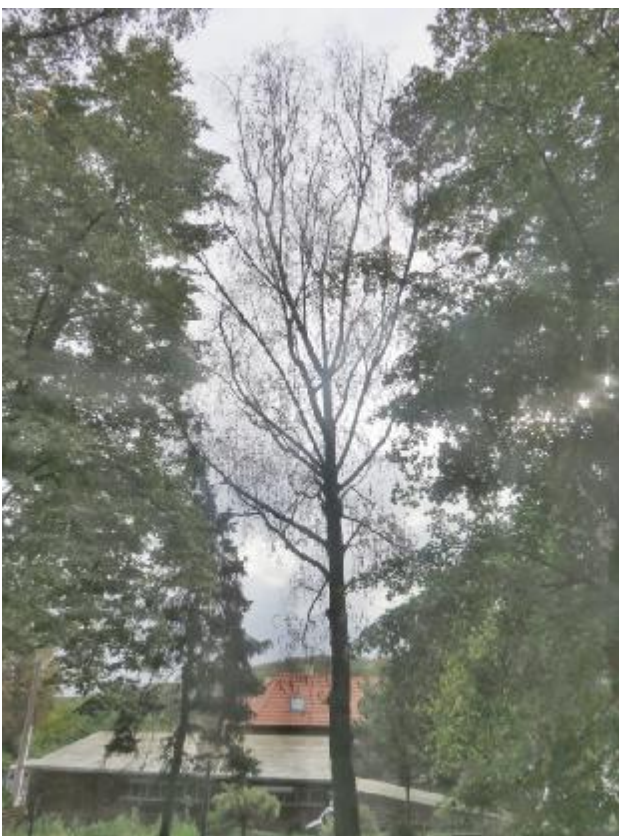
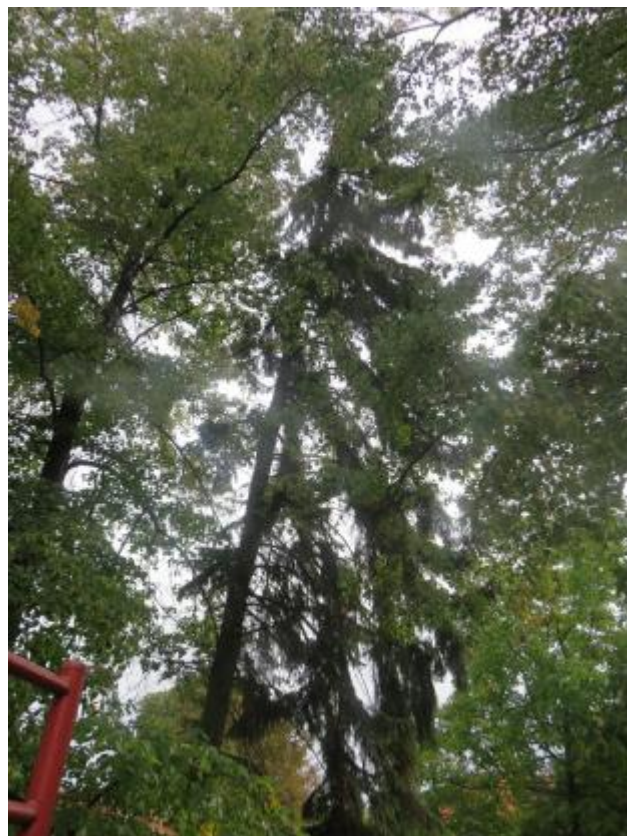
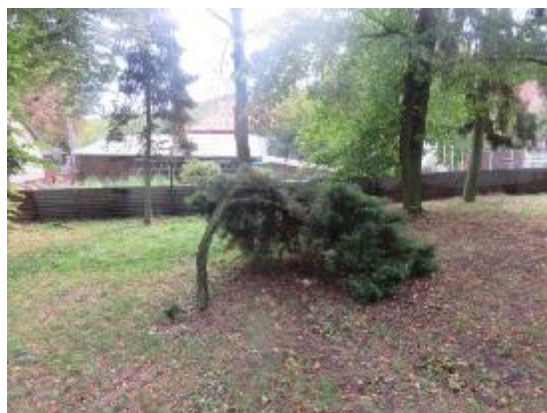
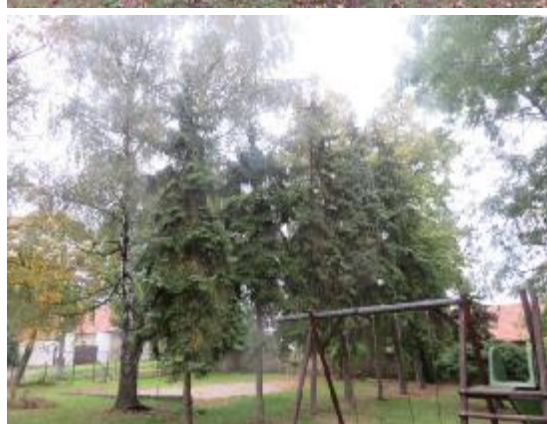
Dřeviny vyžadující stabilizační zásah

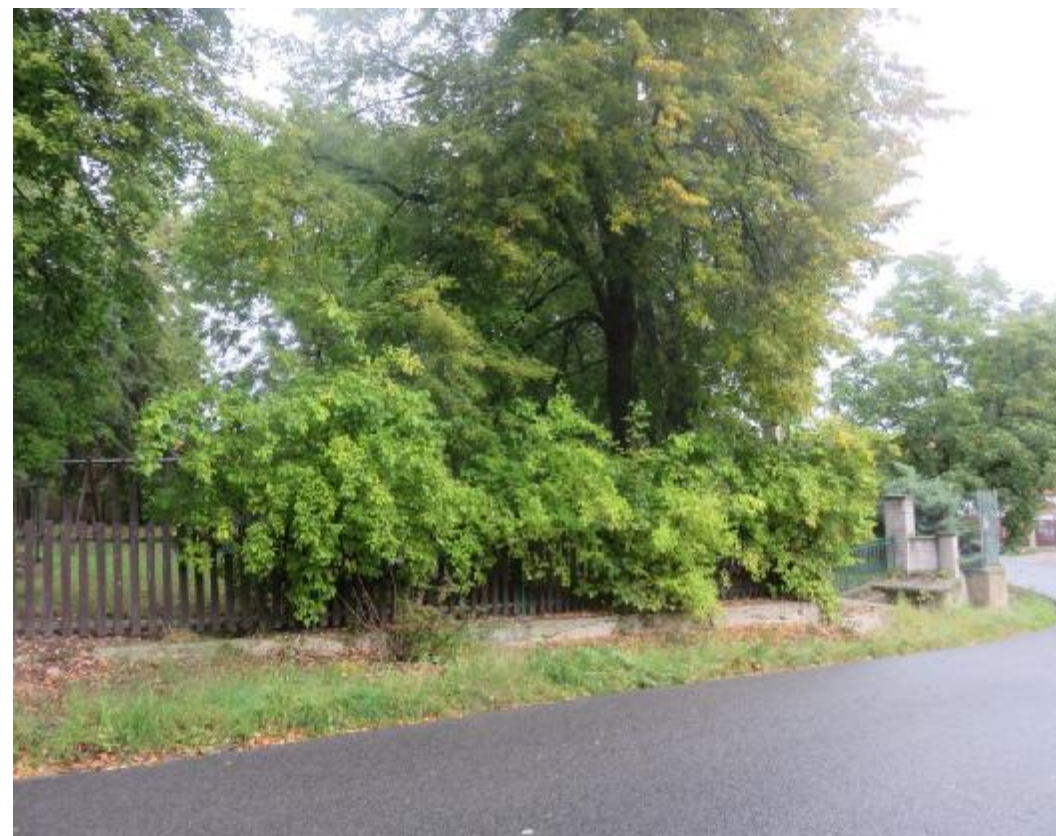
Dřeviny určené ke kácení

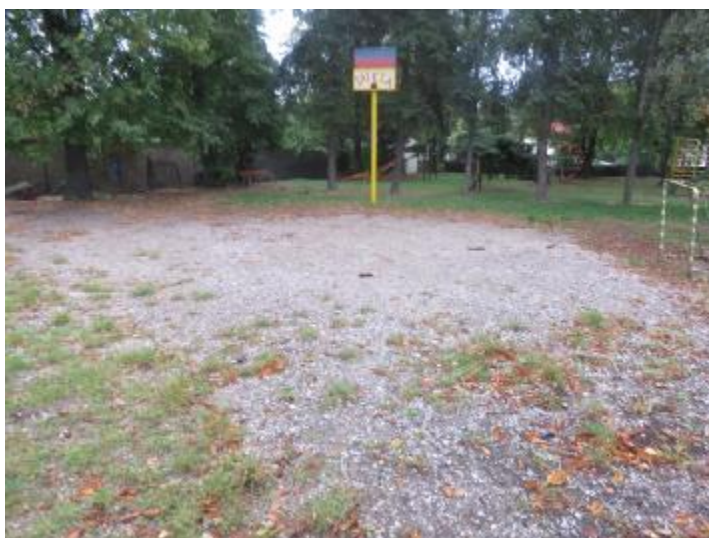
Dožívající štěrkové hřiště s pozůstatky betonových obrub

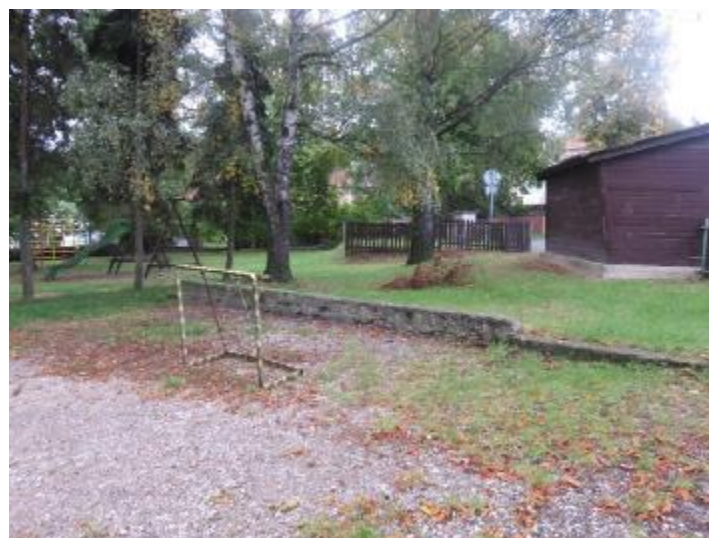
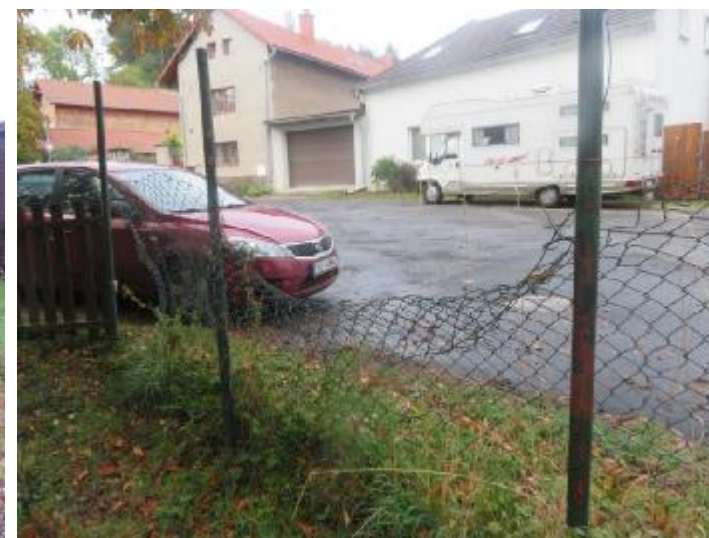
Rozpadající se nesourodé oplocení

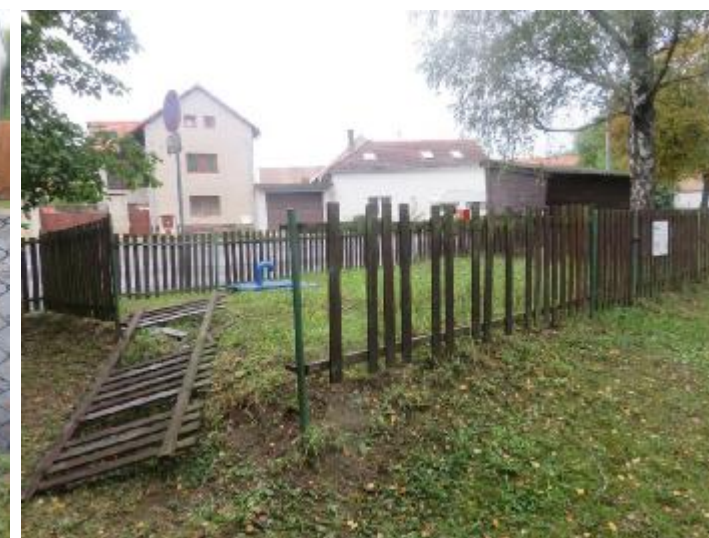
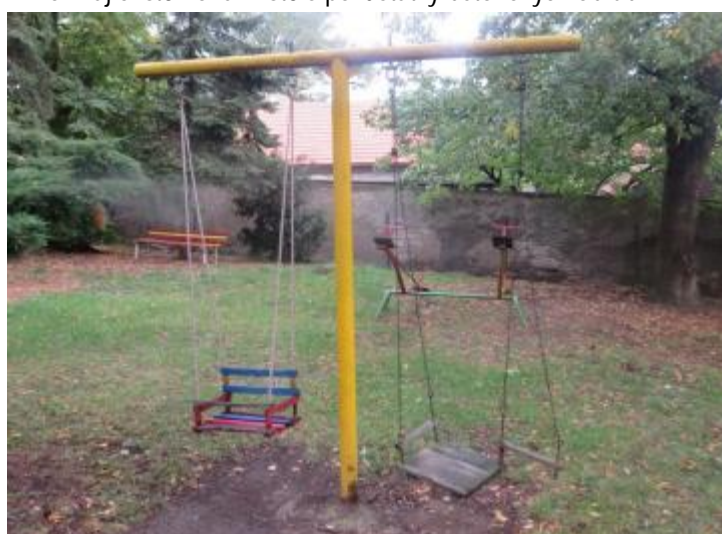
Dožívající, dobové herní prvky neodpovídající bezpečnostním, hygienickým, kvalitativním ani estetickým nárokům

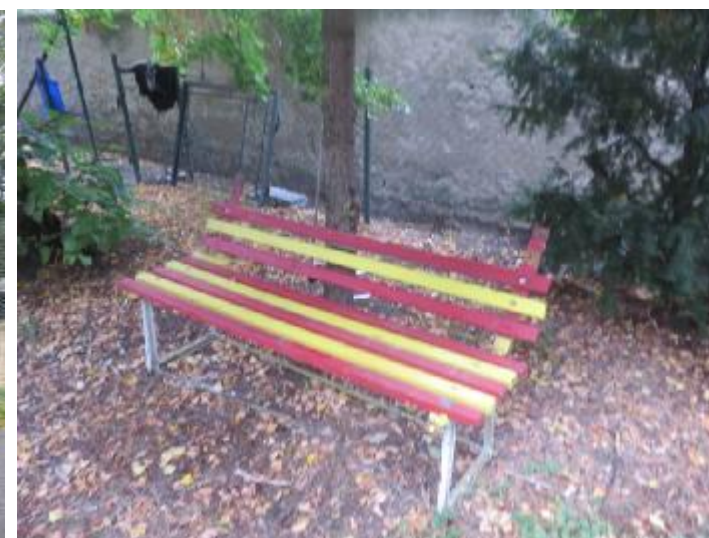
Dožívající poškozený mobiliář
