# ODBORNÝ POSUDEK

## ROZSÁHLÝCH VODOHOSPODÁŘSKÝCH PROBLÉMŮ

v k.ú. Nelahozeves a Lešany u Nelahozevsi,

## S NÁVRHEM OPATŘENÍ PRO ZLEPŠENÍ HAVARIJNÍHO STAVU

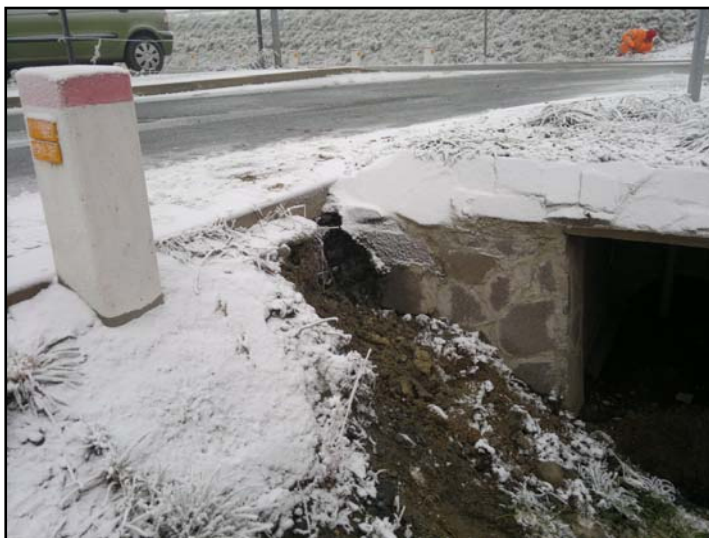
*Foto /1/ Chybějící krajnice obslužných komunikací v lokalitě Anglický resort I. v Lešanech, zasypané příkopy a propustky.*

Ve výkresové příloze tohoto posudku je vzorový příčný řez místní komunikací s navrženou rekonstrukcí krajnic a otevřených odvodňovacích příkopů. Před zaústěním příkopů do propustků je navrženo provedení opěrných zídek, která zajistí krajnice proti utržení. Navrhujeme obnovení příkopů dle řezů ve výkresové příloze a jejich doplnění o drenážní vrstvu na dně. Vlastní technické řešení zapojení dna příkopu do propustného kvartérního podloží doporučujeme precizovat po provedení navrženého hydrogeologického průzkumu.

- Oprava příkopů a krajnice dle vzorového příčného řezu, případná úprava technického řešení na základě výsledků HG průzkumu.
- Majetkoprávní projednání návrhu.
- Provedení vrtného průzkumu po obvodu lokality Anglický resort I. včetně nálevové a stoupací zkoušky a vyjádření osoby s odbornou způsobilostí v oboru hydrogeologie.
- Zjednodušená projektová dokumentace rekonstrukce odvodňovacího zařízení.
- Po dokončení rekonstrukce je nutno zajistit řádnou údržbu zařízení, nepřijatelné je např. vyhazování posekané trávy do odvodňovacího příkopu.

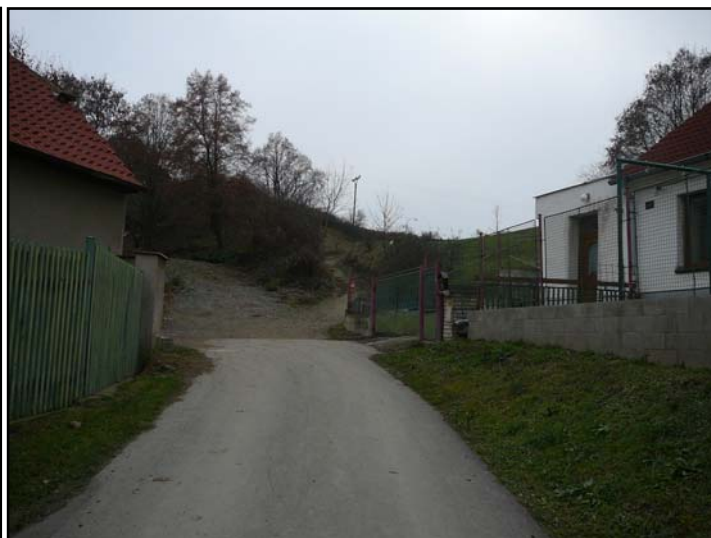
*Foto /2/ Pohled z ul. Na vršku na propojovací pěšinu z Anglického Resortu I. do Lešan. Návrh odvodnění je řešen v bodě 4. tohoto posudku.*

Pro stabilitu tělesa komunikace pro pěší je důležité dobré provedení podélného a příčného odvodnění, které na předmětné komunikaci nebylo nijak realizováno. Aby se zabránilo projevům eroze je doporučeno provést taková opatření, která v co největší míře omezí erozní činnost vody.

Povrch cesty je nutné dobře zpevnit a upravit příčný sklon povrchu cesty tak, aby srážková voda stékala z povrchu do okolního terénu. Dále je třeba v úsecích s větším podélným sklonem umístit příčné svodnice. Navrhujeme použití ocelových svodnic, které mají při správném osazení samočisticí schopnost a vyžadují pouze jednoduchou údržbu. Variantním řešením jsou zemní svodnice, které by měly být dostatečně hluboké a široké, ve vzájemných vzdálenostech 8–10 m v nejexponovanějších místech. Důležité je jejich šikmé umístění. Při takovémto sklonu není doporučeno provést podélný příkop průběžný, ale měl by být ukončen u svodnice. Ukončení má být zabezpečeno proti přelití vody zřízením zemního valu. Pro vylepšení současného stavu doporučujeme provést:

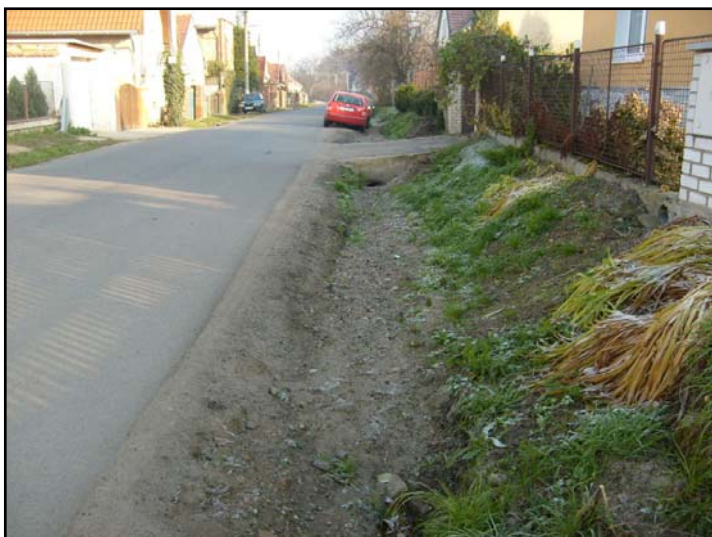
*Foto /3/ Ulice V úvoze - celý profil příkopu je v některých místech prakticky ze 100% zanesen.*

Doporučujeme provést zprůchodnění stávajících propustků a profilů odvodňovacích příkopů ve staré zástavbě Lešan. Vyčištění příkopů je nutné provést až na původní niveletu v současné době 100% zanesených propustků. Dále bude zajištěna pravidelná údržba stávající zatrubněné kanalizace, rigolů a silničních příkopů tak, aby nedošlo k opakovanému zanášení a neprůchodnosti. Podle doporučení pro stavby silničního odvodnění je přípustné ve stísněných poměrech řešit odvodnění pomocí rigolu (hl. max. 0,3m) nebo pomocí krytého odvodnění (drenážní potrubí + obsyp). Na místech, kde to prostorové podmínky dovolují, se i v intravilánu řeší odvodnění otevřenými příkopy. Hloubka takového příkopu by neměla být nižší než 0,2 m od zemní pláň přilehlé komunikace. U běžných typů místních komunikací se tedy obvykle neprovádí hloubka příkopu menší než 0,6 m.

- Vyčištění stávajících profilů příkopů na celém území staré zástavby Lešan a jejich zkapacitnění.
- Obnovení dílčích odvodňovacích prvků odvodnění v místech, kde bylo předchozí stavební činností přerušeno.
- Osazení příčných svodnic na komunikaci pro pěší z Anglického resortu I. do obce Lešany.
- Osazení horské vpusti (případně šterbinového žlabu) na konci nově vybudované propojovací komunikace pro pěší, tj. před začátkem zpevněných ploch ve staré zástavbě Lešan a napojení vpusti na původní dešťovou kanalizaci. Uvedené zamezí povrchovému odtoku vody po povrchu komunikací při přívalových deštích.
- Drobné opravy původní dešťové kanalizace v Lešanech.
- Propojení vyústění ze stávajícího propustku na konci ulice V Úvoze do dešťového přivaděče. Propoj lze provést buď opevněným příkopem (se zaústěním pomocí horské vpusti) nebo zatrubněným úsekem DN 400 dl. 182

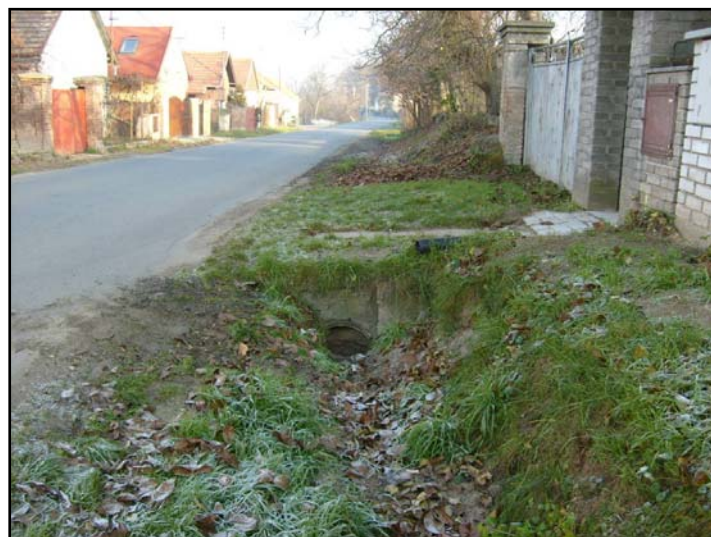
*Foto /4/ Ulice V úvoze - celý profil některých propustků je prakticky ze 100% zanesen.*

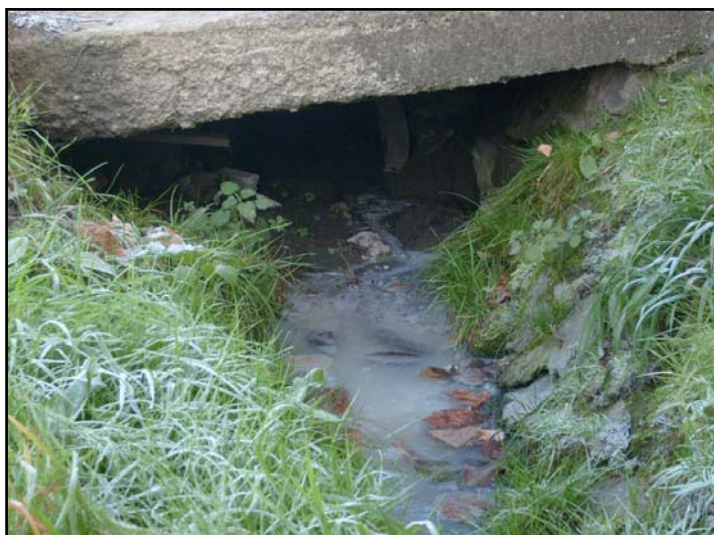
Foto /5/ Ulice V úvoze - vypouštění splaškové kanalizace do příkopů.

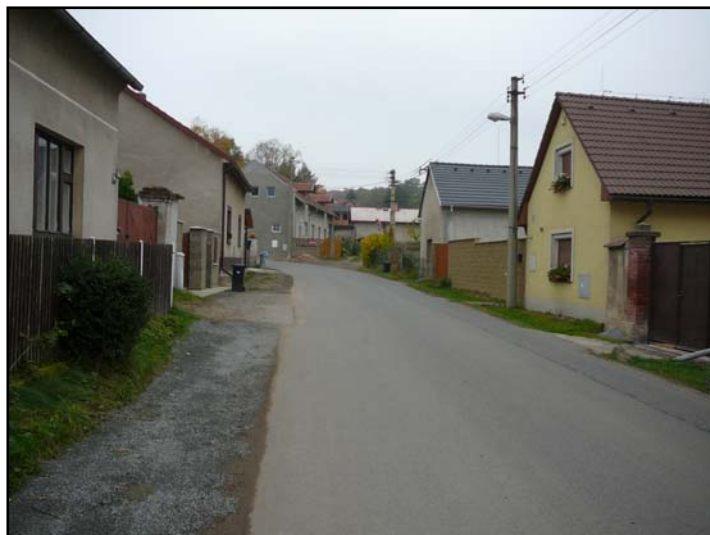
Foto /6/ Chybějící povrchové odvodnění komunikací v Lešanech.

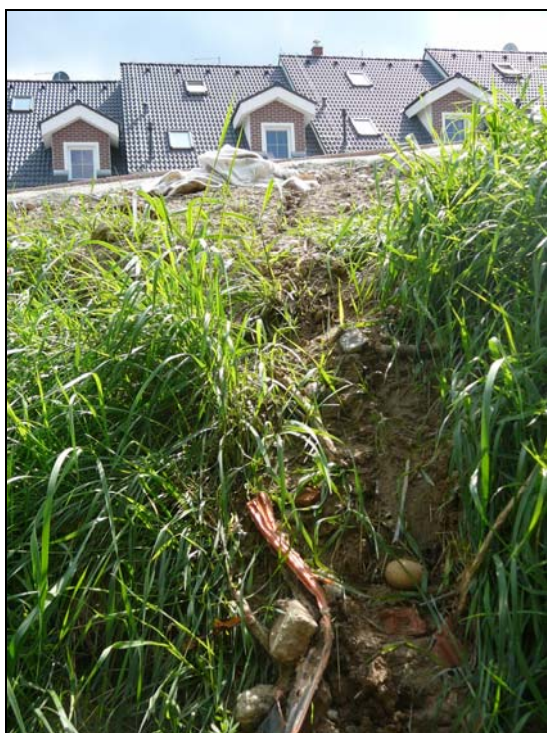
5. Na základě zpracovaného odborného posudku [3] lze konstatovat, že vsakovací objekt v Anglickém resortu na lokalitě V Cihelnách neplní požadovanou funkci,

zařízení nemá bezpečnostní přepad. Zanedbanou údržbou došlo také k výraznému snížení účinnosti vsaku. Je vysoce pravděpodobné, že při výskytu každé přívalové srážky větší než cca 5-10 mm dojde v tomto stavu k opakování neřízeného výtoku vody ze vsakovacího tělesa a zaplavení níže položených nemovitostí. Při výskytu extrémní přívalové srážky nelze vyloučit protržení boční (vzdušní) strany vsakovacího tělesa a výtok vody do volna s nepříznivými důsledky pro níže položenou zástavbu Nelahozevsi (viz [3]). V nedávném období byl povrch vsakovacího objektu částečně zastavěn dětským hřištěm, což je s ohledem na nutnou rekonstrukci základové spáry nekonceptní.

Foto /7/ Jedna z erozních rýh na boční straně tělesa vsaku - Anglický Resort v Cihelnách. Při přeplnění vsaku hrozí protržení vlivem hydrostatických a hydrodynamických účinků.

Doporučujeme respektovat závěry odborného posudku z 08/2011 [3] a stávající havarijní situaci řešit spolu se souborem ostatních navržených opatření zaústěním bezpečnostního přepadu od vsakovacího zařízení do dešťového přivaděče Lešany. Podmiňující je dokončení přivaděče dle bodu 1. Navržené propojení by se dalo realizovat potrubím DN 300 délky cca 60,0 m (nutno hydrotechnicky posoudit v rámci PD). Stavba propojení by se pravděpodobně dotkla těchto pozemků v soukromém vlastnictví: pozemek p.č. 81/1, 81/5, 126/1, 126/2. Pro přípravu záměru doporučujeme:

- Provést opatření dle „Odborného posudku stávající dešťové kanalizace, odlučovače lehkých kapalin a vsakovacího objektu na lokalitě V Cihelnách, Ing. Martin Jakoubek, VHS PROJEKT, srpen 2011“ [3]. Vsakovací objekt musí splňovat normové parametry dle ČSN 759010 [6].
- Respektovat pokyny a rozhodnutí vodoprávního úřadu OŽP MěÚ Kralupy nad Vltavou, který aktuálně řeší s investorem a provozovatelem (Anglický Resort, s.r.o) nezbytná stavební opatření této části dešťové kanalizace vč. koncového vsakovacího objektu.
- Na doporučený propoj (bezpečnostní přepad ze vsaku) bude před realizací nutné zpracovat projektovou dokumentaci a získat stavební povolení. Současně bude nutné zajistit kladné projednání s vlastníky soukromých pozemků.

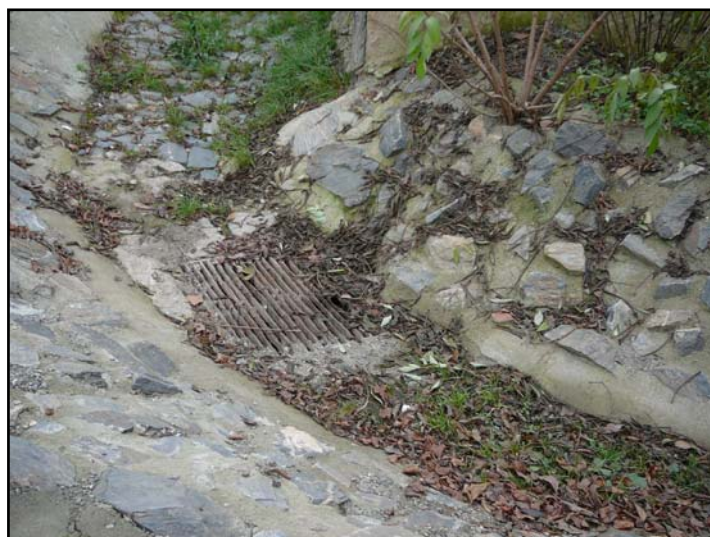
Foto /8/ Otevřený odvodňovací rigol v ulici Lužická.

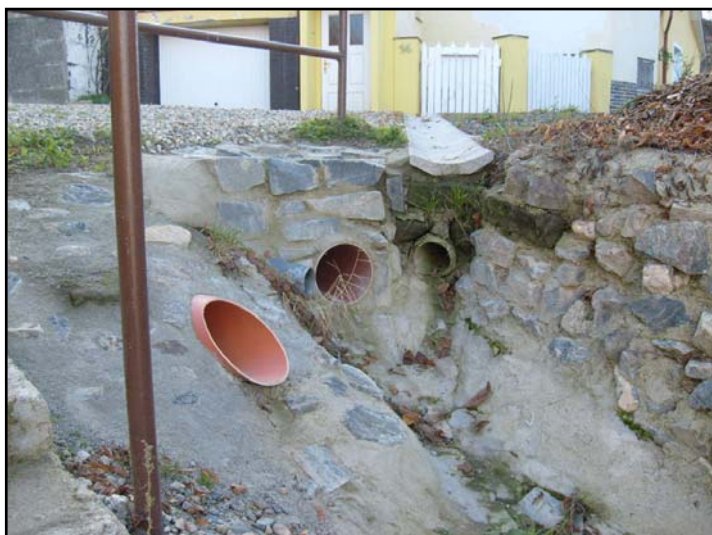
Foto /9/ Otevřené povrchové odvodnění v ulici Na Vršku.

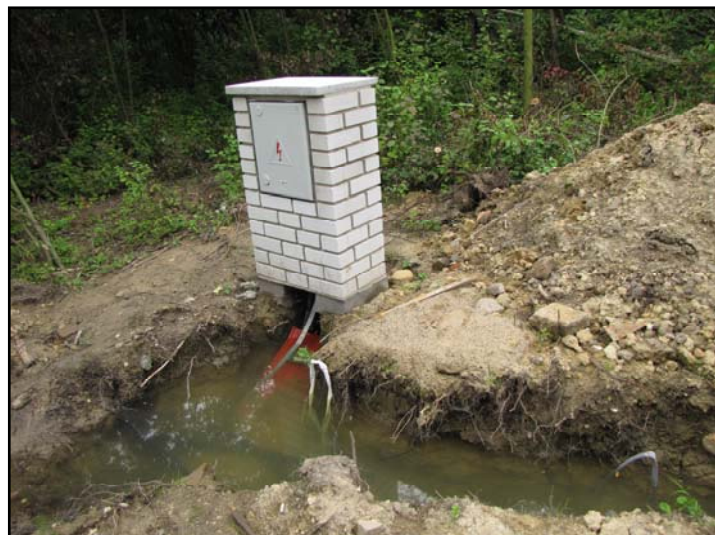
6. V prosinci 2011 byla zpracovateli zaslána fotodokumentace pozemků p.č.149/3, 149/4, 149/6,149/7 (v k.ú. Lešany) pod Lešanským hájem (např. foto /10/). Objednatel požaduje ověření příčin průsaků a povrchového zaplavování předmětných pozemků. Dle vyjádření vlastníka pozemků jsou tyto pozemky přibližně dva roky podmáčené, spodní část pozemků je podmáčena celoročně (viz [5]).

Foto /10/ Podmáčený pozemek v lokalitě pod Lešanským hájem.

Při ověřování příčin průsaků na výše zmíněných pozemcích bylo zjištěno že pozemky se nacházejí v nejnižším místě dílčího povodí o rozloze 6,8 ha. Dle informací obyvatel obce Nelahozeves [21] byl na místě historicky malý rybníček.

- Jde o nejnižší místo dílčího povodí, tudíž se v místě výkopů pro inženýrské sítě přirozeně vyskytuje podzemní voda. Navržené technické řešení zástavby by mělo respektovat přírodní podmínky lokality, obytné objekty je nutno osadit do dostatečné výšky nad úroveň terénu. Řešené pozemky jsou z tohoto pohledu podmíněčně vhodné k zástavbě obytnými objekty. Zaplavení dle názoru zpracovatele nezpůsobují antropogenní vlivy (například zástavba v horní části dílčího povodí apod).

- Výtok vod do výkopů lze odvést gravitační drenáží, příp. čerpáním, jde o standardní stavební řešení při výskytu zvýšené hladiny podzemní vody. Investor by měl dodržet zákonem stanovené podmínky likvidace dešťových vod na pozemku vč. respektování ČSN 759010 [6].

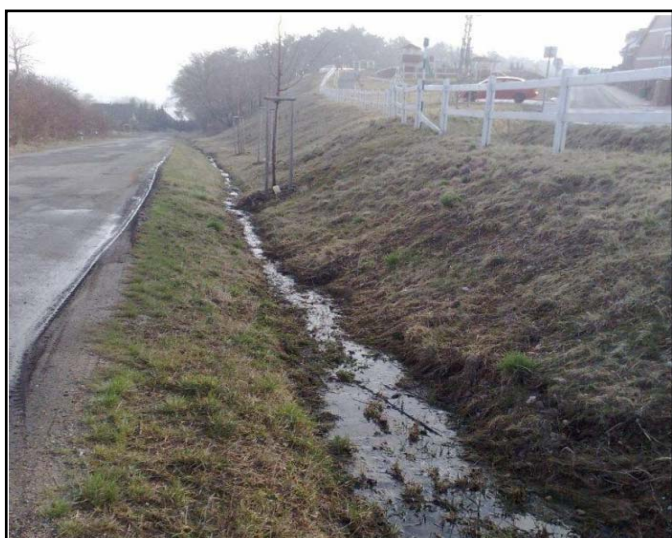
8. V petici občanů Nelahozevsi [4] bod 3. je požadováno přešetření vodohospodářské funkce příkopů podél komunikace ul. V Lipské v Lešanech a odtokových poměrů z areálu Anglický resort Lešany. Je zde zmíněna skutečnost, že po přívalových deštích ze dne 14.8.2010 došlo v dolní části obce Lešany k zaplavení dvaceti rodinných domků, ke zdemolování povrchu v ulici Lužická a podemletí kanalizační stoky. Zpracovatel průzkumem v terénu ověřil oprávněnost požadavků petičního výboru. Byl zjištěn nevyhovující stav odvodňovacích příkopů podél komunikace V Lipské, místy jejich neexistence, přičemž je v profilu příkopu vedena trasa splaškové kanalizace. Také byla v rámci [5] objevena odkrytá šachta splaškové kanalizace, kterou odtékala balastní srážková voda z příkopu. Uvedené bylo pravděpodobně provedeno jako opatření rezidentů před dalším potenciálním kalamitním stavem (zaplavování níže postavených domů), jakým byla např. událost z 14.8.2010.

Foto /11/ Ulice V Lipské - odtok vod z Anglického resortu I. do Lešan. Foto převzato z [www.nelahozevesinfo.cz](http://www.nelahozevesinfo.cz).

Doporučujeme provést obnovení příkopů podél celé délky komunikace ul. Lipská, tj. od areálu Anglického resortu I. do staré zástavby v Lešanech. V rámci generelu doporučujeme prověřit možnost realizace příčných hrázek v podélném profilu obnoveného příkopu. Pro obnovení otevřených příkopů v ulici V Lipské doporučujeme stejné zásady jako v bodě 4. Při provádění prohloubení nivelety příkopů je nutné dbát pokynů správců položené technické infrastruktury v trase příkopů, zejména dodržení min. krytí sítí (slaboproudé kabely O2, splašková oddílná kanalizace).

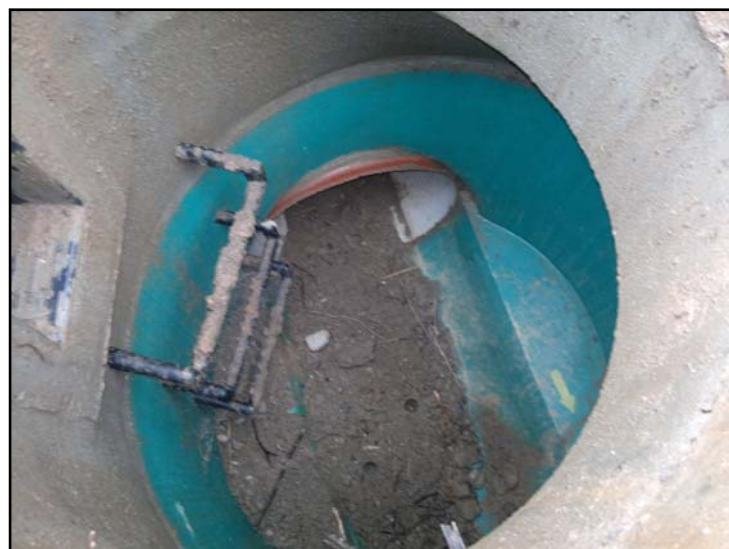
1. Mezi Lešany a Nelahozevsi je vybudován dešťový přivaděč Lešany DN 600, PP SN8, který je po cca 930 m zakončen šachtou v ulici V Loučkách. Přivaděč je nedokončený, není nikam napojen. Přivaděč je tak na obou koncích hydraulicky nefunkční (dílo je v rozsahu 930 m suché, nikdy nepřišlo do styku s vodou). Dle projektu [9] mělo být pokračování dolního úseku trasy kanalizace vedeno přes soukromé pozemky (zahrady) a také pod objektem školní jídelny s následným dopojením do Hradební stoky DN 800. Spodní úsek přivaděče nemohl být dle [13] z majetkoprávních důvodů zrealizován a stavba tak nebyla dokončena. Tato páteřní dešťová kanalizace pro celé území předmětné části povodí Lešan a Nelahozevsi proto neplní svůj účel, kterým je především ochrana území proti povrchovému zaplavování. Je nutné navrhnout jiné, realizovatelné řešení dopoje do stávajícího ukončení Hradební stoky. V prosinci 2011 bylo provedeno geodetické zaměření celé trasy realizované části dešťového přivaděče v délce cca 930 m [10]. Při porovnání zaměření s podkladem katastrální mapy lze konstatovat, že trasa položené kanalizace přivaděče zasahuje do pozemků p.č. 106/33, 106/32, 108/5, 83/50 a 83/49, které jsou v soukromém vlastnictví. V horním úseku položeného přivaděče není přesně jasné, kde bylo potrubí DN 600 ukončeno, prokazatelně byla v rámci [10] zaměřena pouze poslední šachta č. 15 (na úrovni domu na pozemku p.č. 123 v k.ú. Lešany), dle sdělení pamětníků byl přivaděč postaven v komunikaci U Dvora až ke křižovatce s ulicí V Úvoze, jak je schematicky zakresleno v příloze č.1 tohoto posudku (Situace M 1:2500).

Foto /12/ V současnosti nefunkční dešťový přivaděč Lešany, DN 600.

Po jednání se zastupiteli obce [20] navrhuje uvažovat dvě varianty dopoje, graficky znázorněné v příloze č. 1.

**Varianta I.** uvažuje změnu trasy dopoje oproti [9], tj. pokračovat v trase kanalizace v ul. V Loučkách cca 86 m, dále cca 80 m úsekem v propojovací uličce mezi ul. V Loučkách a Kralupská a poté ulicí Kralupská cca 168 m do Hradební stoky. V zamýšlené trase se nachází velké množství inženýrských sítí a jsou zde místy velmi stísněné poměry, trasa je navržena po obecních pozemcích.

**Varianta II.** uvažuje zachování trasy dle [9] s nutnou demolicí propojovací chodby školního objektu, tj. vymístit pozemního objektu v rozsahu trasy dešťové kanalizace (tj. dodržení ochranného pásma kanalizace 2,5 m na obě strany objektově, dle zákona).

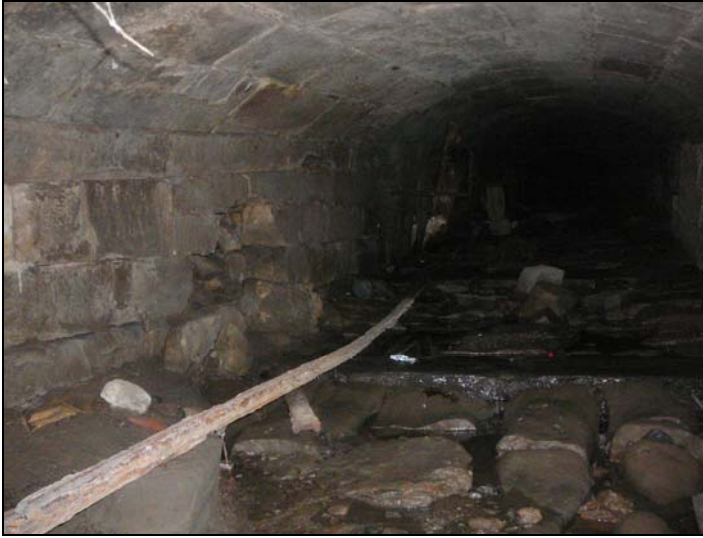
11. Zděná část kanalizační štolky ve vlastnictví obce je umístěna pod pozemky p.č. 330/1, 67/1 a 38/1, její portál je vyústěn k řece Vltavě. Štola odvodňuje rozsáhlé území – dílčí povodí o rozloze 2,80 km<sup>2</sup>, viz. zakres do vodohospodářské mapy v příloze. Délka štolky je 76,98 m, vodorovný vnitřní rozměr štolky je 2,0 m a svislý vnitřní rozměr je 2,2 m. V místě provedené sanace pod železničním koridorem byla výška snížena na cca 1,6 m. Zděná část štolky je ukončena přechodovým objektem se skluzem výšky cca 3,0 m s přechodovým kusem na železobetonové potrubí kruhového průměru 1200 mm. Dle odborného posudku Ing. Zlámala, který popisuje stav v roce 2000, byl na několika místech štolky zaznamenán kolaps ostění štolky včetně zřícení ostění 2 m a 7 m od portálu. Tyto poruchy byly opraveny pravděpodobně buď po povodni v roce 2002 nebo v souvislosti s modernizací železničního koridoru v roce 2004. Zpracovatel posudku provedl detailní rekognoskaci v celé délce zděné štolky s tímto závěrem: Ostění je na mnoha místech narušeno, minimálně na dvou místech došlo k rozsáhlejší havárii ostění. Největší poruchy se nachází na dně skluzu a v cca polovině délky štolky, kde vypadl bok ostění. Tyto kaverny mají přibližné rozměry 1 x 1 m. Celkově je ostění

Foto /13/ Havárie boku ostění zděné hradební štoly - vlevo. Foto /14/ Zděná štola: havárie dna skluzu - vpravo.

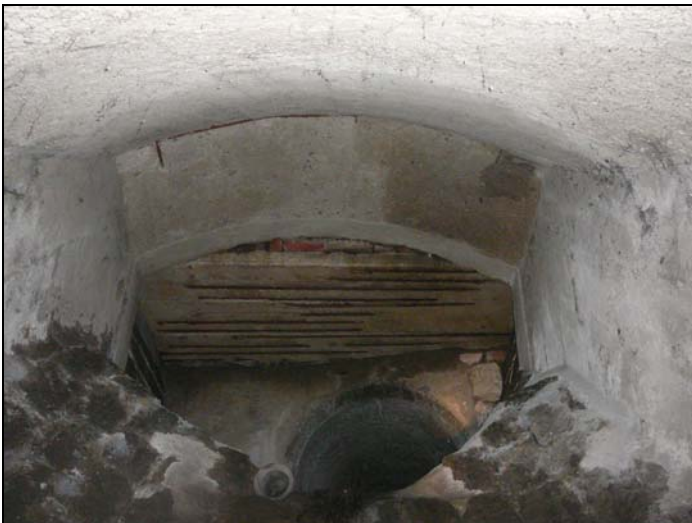
Foto /15/ Pohled na skluz a přechodový díl včetně zaústění potrubí DN 1200 do štoly. Foto /16/ Havárie ostění - vypadlá malta mezi kameny.

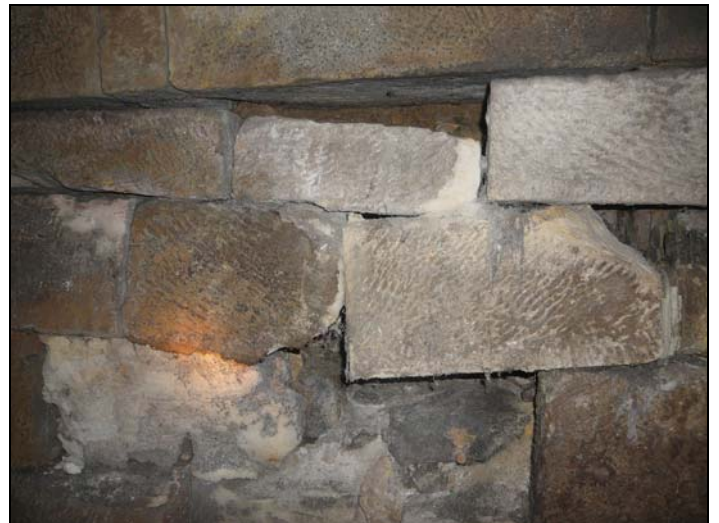
v menší míře narušeno přibližně na 50% povrchu ostění, kde ze spár mezi kameny vypadlo pojivo a z toho důvodu jsou kameny tvořící ostění posunuty směrem do štol. Kvalita kamenů použitých do ostění není dobrá. Za dobu používání štol jednotlivé kameny zkorodovaly, pojivo ze spár vypadlo a tvar ostění je na mnoha místech narušen. Dno štol není v dobrém stavu. Na několika místech počvy jsou kaverny s chybějícími částmi vydláždění dna štol.

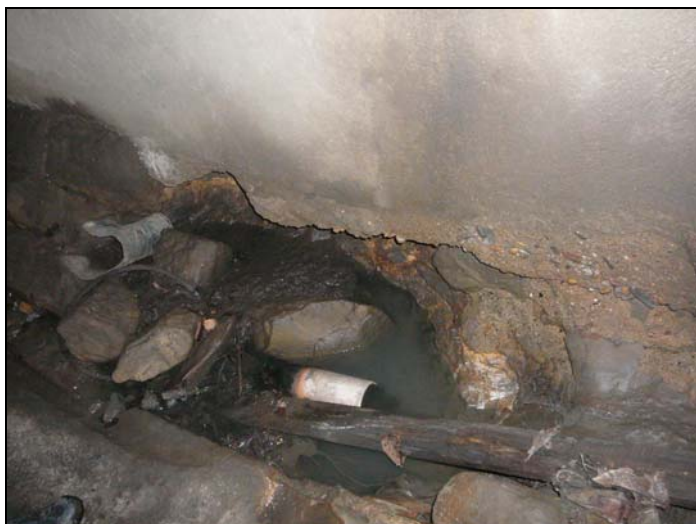
*Foto /17/ Kaverna v počvě štoly.*

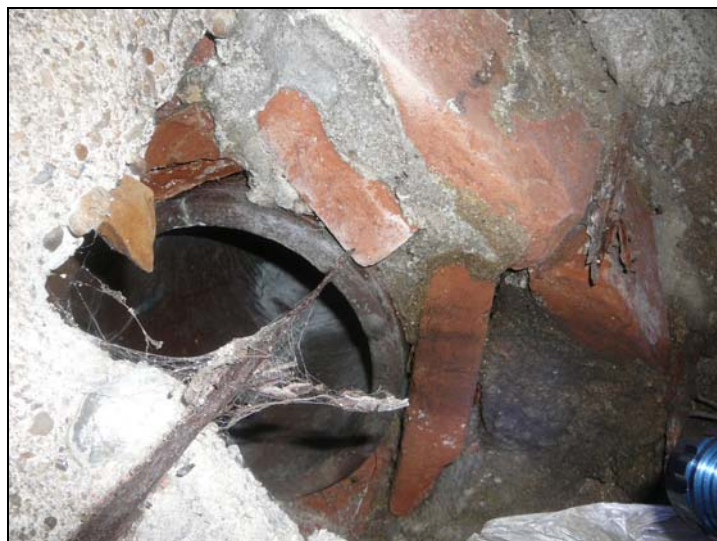
*Foto /18/ Nesprávně zaústěné potrubí do pláště štoly, jde o systematickou závadu.*
