Název akce: STUDIE REVITALIZACE A POSÍLENÍ REKREAČNÍHO POTENCIÁLU
Lokalita Lešany, p.č.40

Stupeň dokumentace: OVĚŘOVACÍ STUDIE

STÁVAJÍCÍ STAV, POPIS VEGETAČNÍCH PRVKŮ

FOTODOKUMENTACE STÁVAJÍCÍHO STAVU VEGETAČNÍCH PRVKŮ

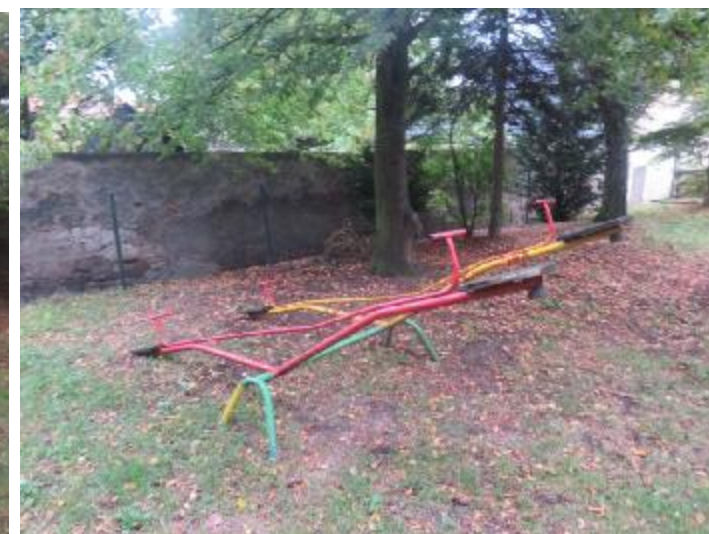
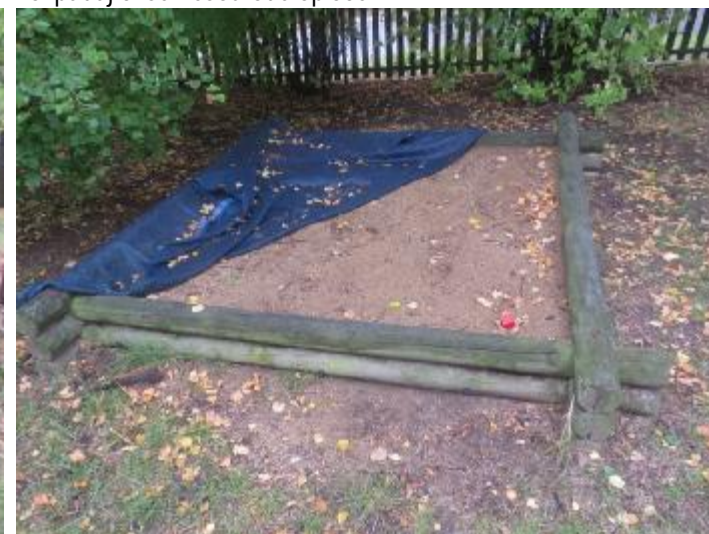
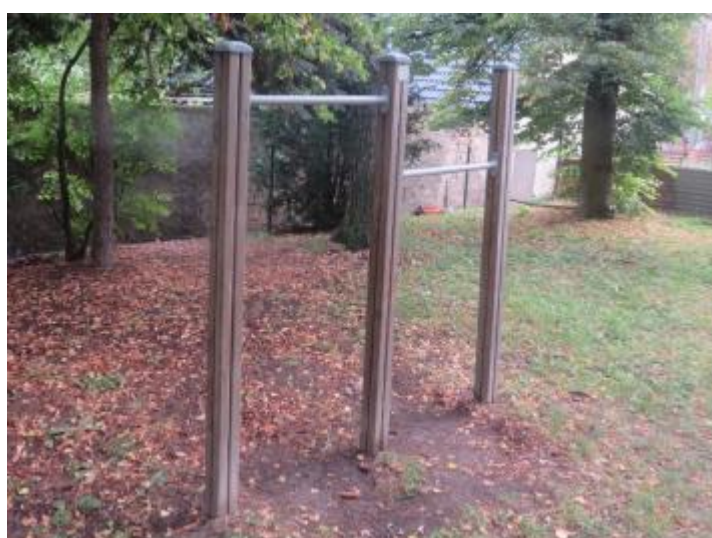
Dožívající, dobové herní prvky neodpovídající bezpečnostním, hygienickým, kvalitativním ani estetickým nárokům
